測試報告

號碼：CT/2015/B0788

送樣廠商：皇冠金屬工業股份有限公司
樣品名稱：alfi真空保溫壺 (ACG-100-CS)
樣品型號：ACG-100-CS
樣品材質：強化玻璃
生產或供應廠商：alfi GmbH
原產國：德國
收件日期：2015/11/20
測試期間：2015/11/20 TO 2015/12/01

=====
測試需求：依據客戶指定，參考CNS 12051 第3.3節，檢測耐熱衝擊強度試驗。

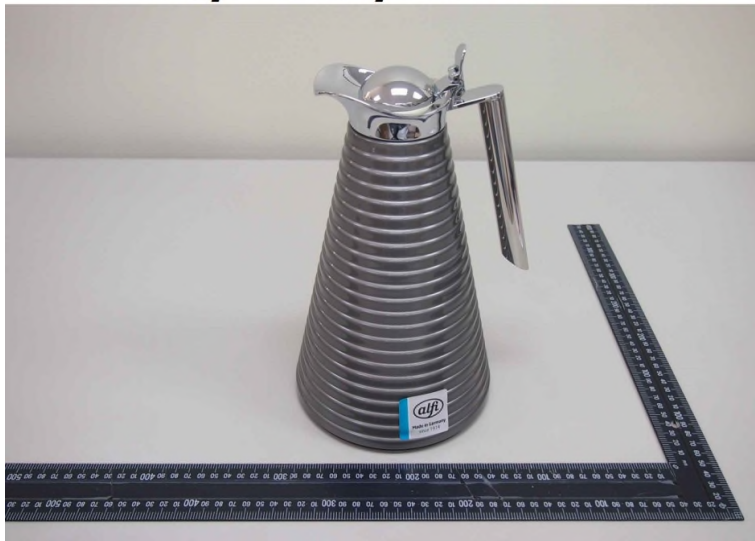
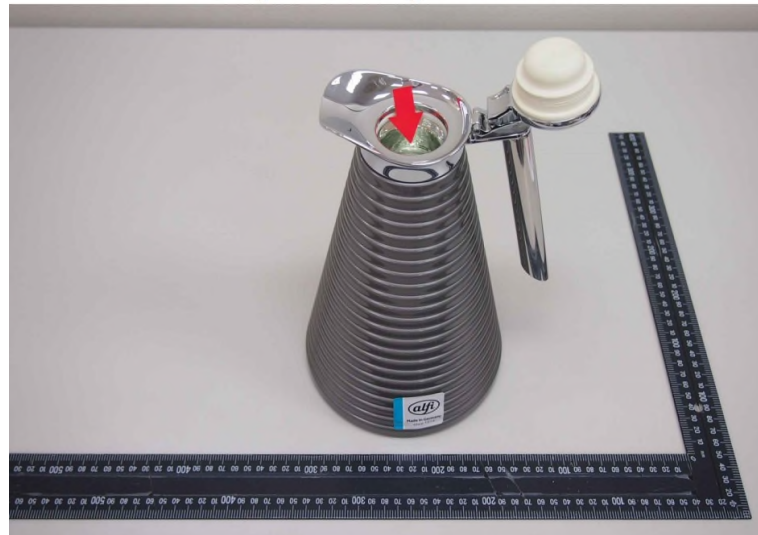
CT/2015/B0788

* 照片中如有箭頭標示，則表示為實際檢測之樣品/部位。 *

測試部位 No.1 : 玻璃壺(內膽)

測試項目	高溫爐 (°C)	水溫 (°C)	試驗溫差 (°C)	結果
				No. 1
耐熱衝擊強度試驗(溫差80度C)	95°C	15°C	80°C	試驗後，目視檢查樣品無裂紋或破裂現象發生。
