## 測試報告

號碼：CT/2015/B0789

送樣廠商：皇冠金屬工業股份有限公司  
樣品名稱：alfi雙層玻璃冷水壺 (FLD-075-GL)  
樣品型號：FLD-075-GL  
樣品材質：耐熱玻璃  
生產或供應廠商：THERMOS INTERNATIONAL TRADING LIMITED  
原產國：中國  
收件日期：2015/11/20  
測試期間：2015/11/20 TO 2015/12/01

=====  
測試需求：依據客戶指定，參考CNS 12051 第3.3節，檢測耐熱衝擊強度試驗。

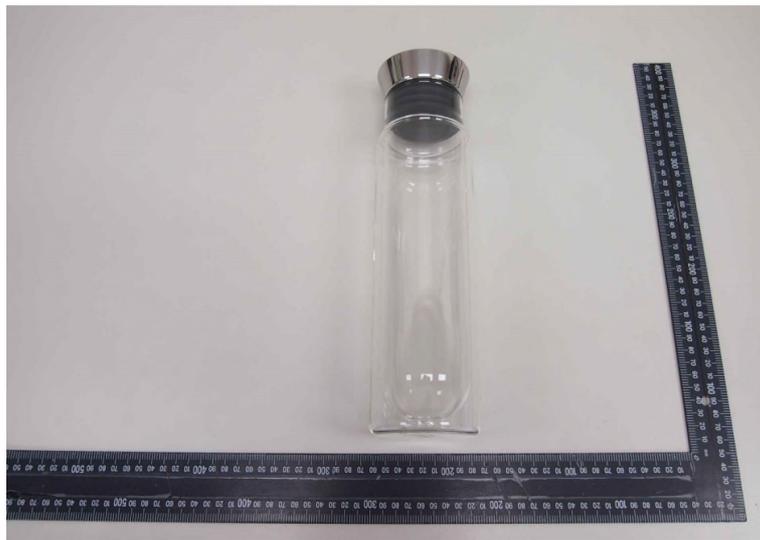
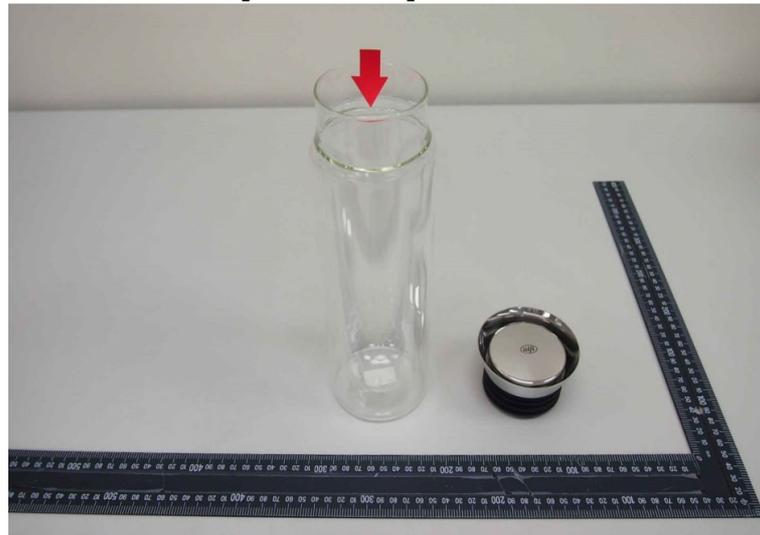
### CT/2015/B0789

\* 照片中如有箭頭標示，則表示為實際檢測之樣品/部位。 \*

測試部位 No.1 : 透明玻璃壺內部(壺身)
