測試報告

號碼：CT/2017/80249

送樣廠商：皇冠金屬工業股份有限公司
樣品名稱：WH Alfi 真空保溫壺 (DAN-100-WH)
樣品型號：DAN-100-WH
樣品材質：強化玻璃
生產或供應廠商：alfi GmbH
原產國：捷克
收件日期：2017/08/04
測試期間：2017/08/04 TO 2017/08/15

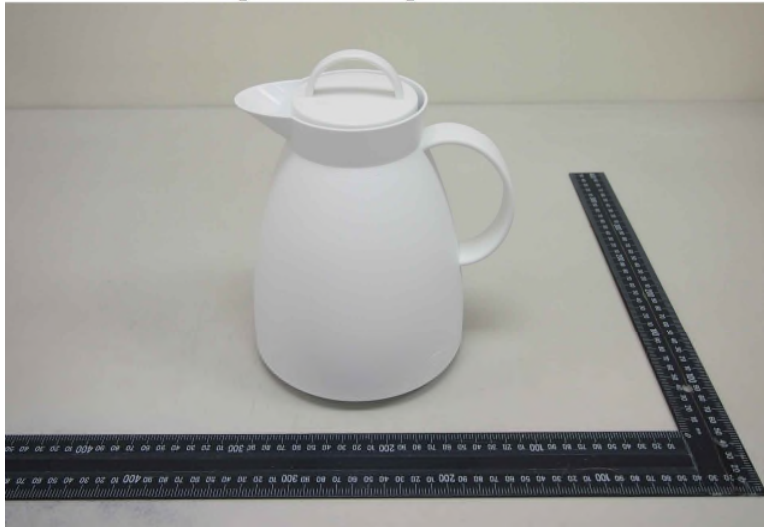
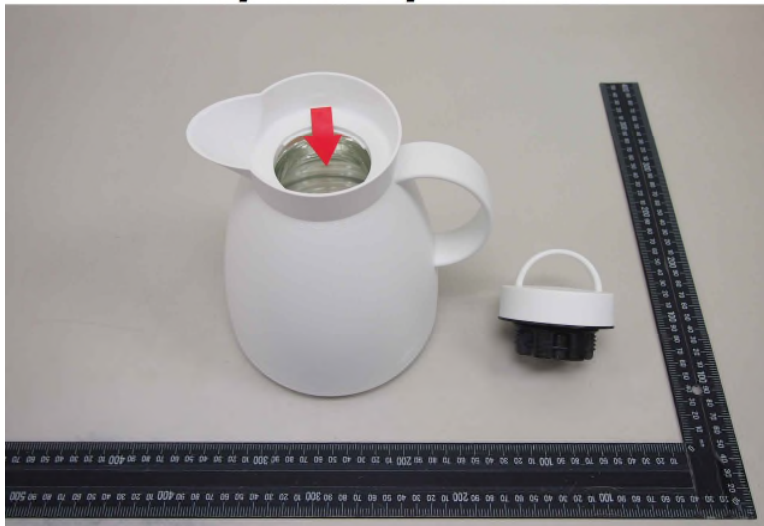
CT/2017/80249

* 照片中如有箭頭標示，則表示為實際檢測之樣品/部位。 *

測試部位 No.1 : 玻璃壺(內膽)

| 測試項目 | 高溫 | 低溫 | 測試方法 | 結果 |
|---|---|---|---|---|
| 冷熱衝擊試驗 | 95°C | 15°C | (a). 將高溫爐溫度設定為客戶指定溫度，待溫度穩定後再將樣品放入其高溫爐中並保持30分鐘。 (b). 將樣品從高溫爐取出後立即放入客戶指定溫度之水中浸泡1分鐘，觀察有無裂紋或破裂現象，並記錄其結果。 (c). 試驗設備：DENG YNG /DH600。 | 試驗後，目視檢查樣品無裂紋或 |
