測試報告

號碼：CT/2017/10683

送樣廠商：皇冠金屬工業股份有限公司
樣品名稱：alfi真空保溫壺 (KUG-094-RD)
樣品型號：KUG-094-RD
樣品材質：NO. 1:強化玻璃, NO. 2:TPE, NO. 3:PP, NO. 4:PP, NO. 5:矽膠
生產或供應廠商：alfi GmbH
原產國：德國
收件日期：2017/01/13
測試期間：2015/11/16 TO 2015/11/25 AND 2016/09/20 TO 2016/09/26

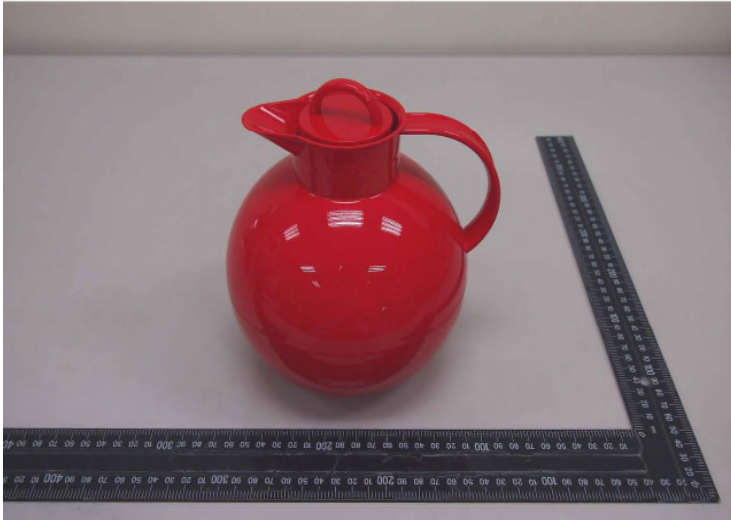
CT/2017/10683

* 照片中如有箭頭標示，則表示為實際檢測之樣品/部位。*

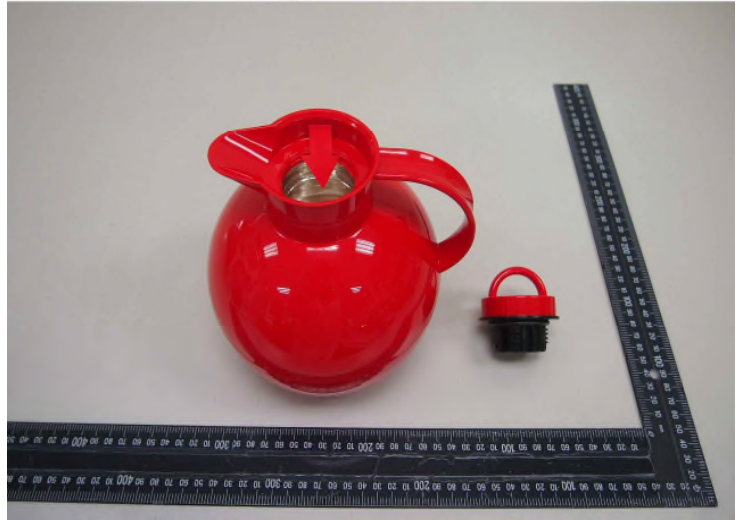
CT/2017/10683 NO.1

- 測試部位 No. 1 : 玻璃壺(內膽) (CT/2016/90633 No. 1)
 測試部位 No. 2 : 白色塑膠(壺頸圈) (CT/2015/B0510A No. 2)
 測試部位 No. 3 : 紅色塑膠(壺嘴) (CT/2016/90633 No. 3)
 測試部位 No. 4 : 黑色塑膠(上蓋) (CT/2016/90633 No. 4)
 測試部位 No. 5 : 黑色矽膠(矽膠圈) (CT/2015/B0525 No. 4)

測試項目	測試方法	結果					限值
		No. 1	No. 2	No. 3	No. 4	No. 5	
耐熱性試驗 (100°C, 1 小時)	參考塑膠類食品器具容器包裝之耐熱溫度標示符合性試驗方法(102年10月4日部授食字第1021950587號公告).	---	無變形 (※1)	---	---	無變形 (※2)	無變形
	參考塑膠類食品器具容器包裝之耐熱溫度標示符合性試驗方法(MOHWU00023.01, 105年3月1日部授食字第1051900169號公告).	---	---	無變形 (※)	無變形 (※)	---	無變形

測試項目	測試方法	結果					限值
		No. 1	No. 2	No. 3	No. 4	No. 5	
耐熱性試驗 (160°C, 1 小時)	測試所提供之樣品, 以客戶指定之溫度/時間置於恆溫烘箱中加熱, 然後放置在室溫冷卻, 觀察樣品外觀有無變化。	外觀無任何顯著變化 (※)	---	---	---	---	外觀無任何顯著變化
